Studienprojekt:

Strände und Strandnutzungen in der Kieler Bucht

Strandsteckbrief Aschau/Noer/Lindhöft

Sommersemester 2008

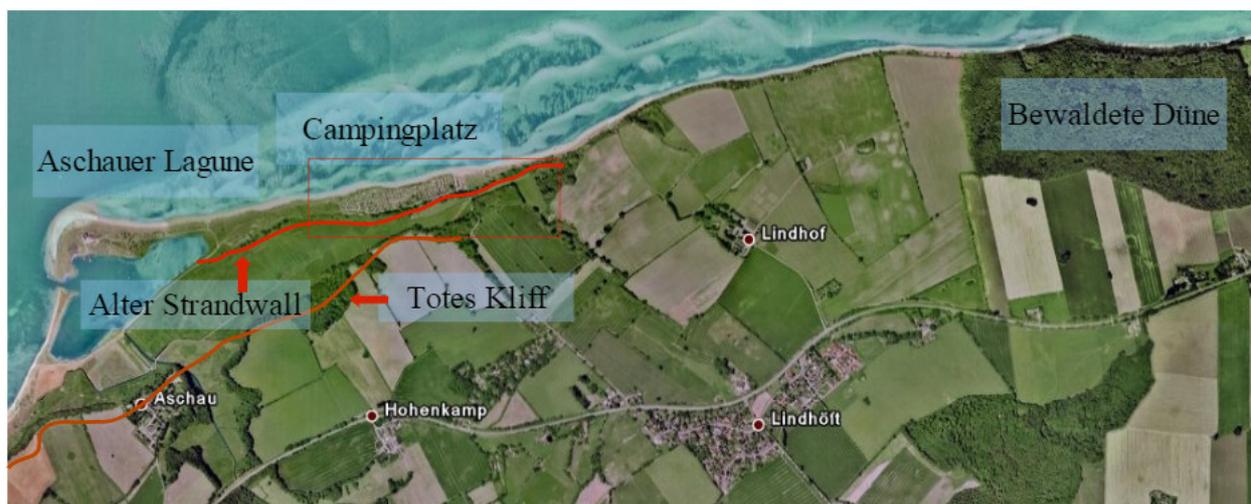
Abbildung 1: Lage des Strandes; Quelle: verändert nach Google Earth

Die hier vorherrschende Windrichtung ist SW, der größte Teil des akkumulierten Sandes wird jedoch bei nord-östlichen Winden angelagert; die Sand-Akkumulation an der Lagune ist so stark, dass alle paar Jahre sowohl die Fahrrinne als auch die Lagune selber ausgebaggert werden müssen. Die Akkumulation der Sande aus Richtung der Lagune vor dem untersuchten Strandabschnitt ist in Abbildung 1 sehr deutlich zu erkennen.

Die Fluten des Hochwassers von 1979 rissen die gesamte Vordüne bis zur Altdüne (Alter Strandwall; siehe Abb.1) weg. Nach dem Hochwasser wurde ein Lehmwall parallel zur Küstenlinie aufgeschüttet, um die Campingplätze gegen weitere Sandabtragungen und Hochwasser zu schützen. Der Lehmwall wurde jedoch viel zu nah an der Wasserlinie (20 bis 30m Entfernung) errichtet, so dass bei Nord-Ost-Stürmen mit einem Wasserstand von über 1,40m diese Aufschüttungen stark erosionsgefährdet sind.

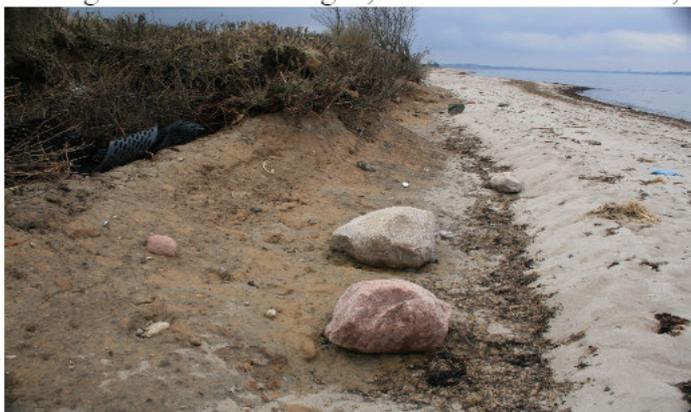
Abbildung 2: Erosion am Lehmwall, davor Prielartige Ablaufrinne

Strandwälle (der abgetragene Kies und Sand fand als Baumaterial Verwendung) wurde er immer flacher. Da so das Wasser bei Flutereignissen weiter ins Land vordrang (besonders bei der Sturmflut 1979 wurde die Vordüne stark angegriffen), wurde ein Lehmwall aufgeschüttet. Experten bemängeln, daß dieser viel zu dicht am Wasser angelegt wurde und so oftmals eine starke Erosion an Teilen dieses Walls zu beobachten sei (s. Abb. 3).

Während des winterlichen Beobachtungszeitraumes wurden an mehreren Stellen des Strandabschnittes Teile des Lehmwalls und der Dünenstrukturen durch Flutereignisse erodiert; stellenweise war ein Rückgang des Walls um ca. zwei Meter zu beobachten, auch wurden anthropogene Strukturen wie Bänke zerstört. Eine Holztreppe, welche zum Überqueren des Walls diente, ist völlig zusammengebrochen, die Reste wurden von der Campingplatz-Verwaltung entfernt und der Übergang gesperrt.

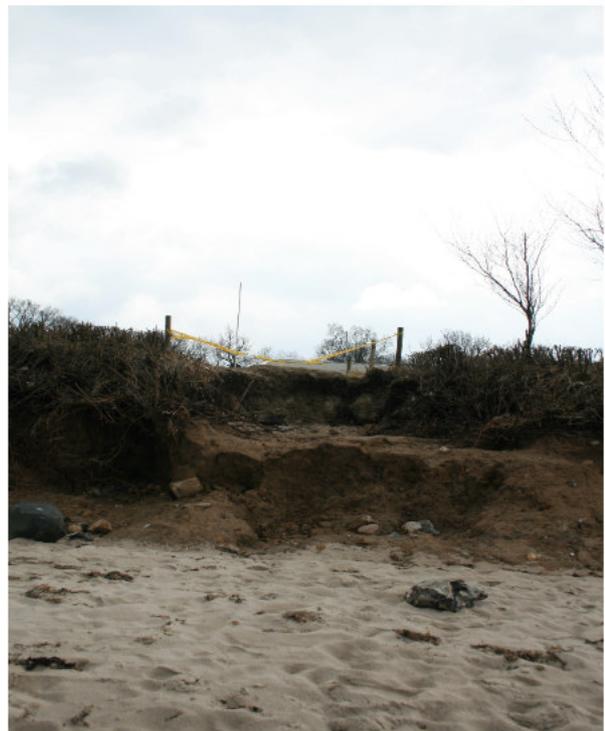
Obwohl der Strandabschnitt weder mit ÖPNV zu *Abbildung 3: Durch Erosion zerstörte Brücke* erreichen ist, noch eine Beschilderung vorhanden ist, welche auf seine Existenz hinweist, erfreut er sich bei Erholungssuchenden einer durchaus hohen Beliebtheit; Sowohl Campinggäste, welche im Sommerhalbjahr ihren Wohnwagen auf dem Angrenzenden Campingplatz stehen haben, als auch Tagesurlauber schätzen die Ruhe und Abgelegenheit.

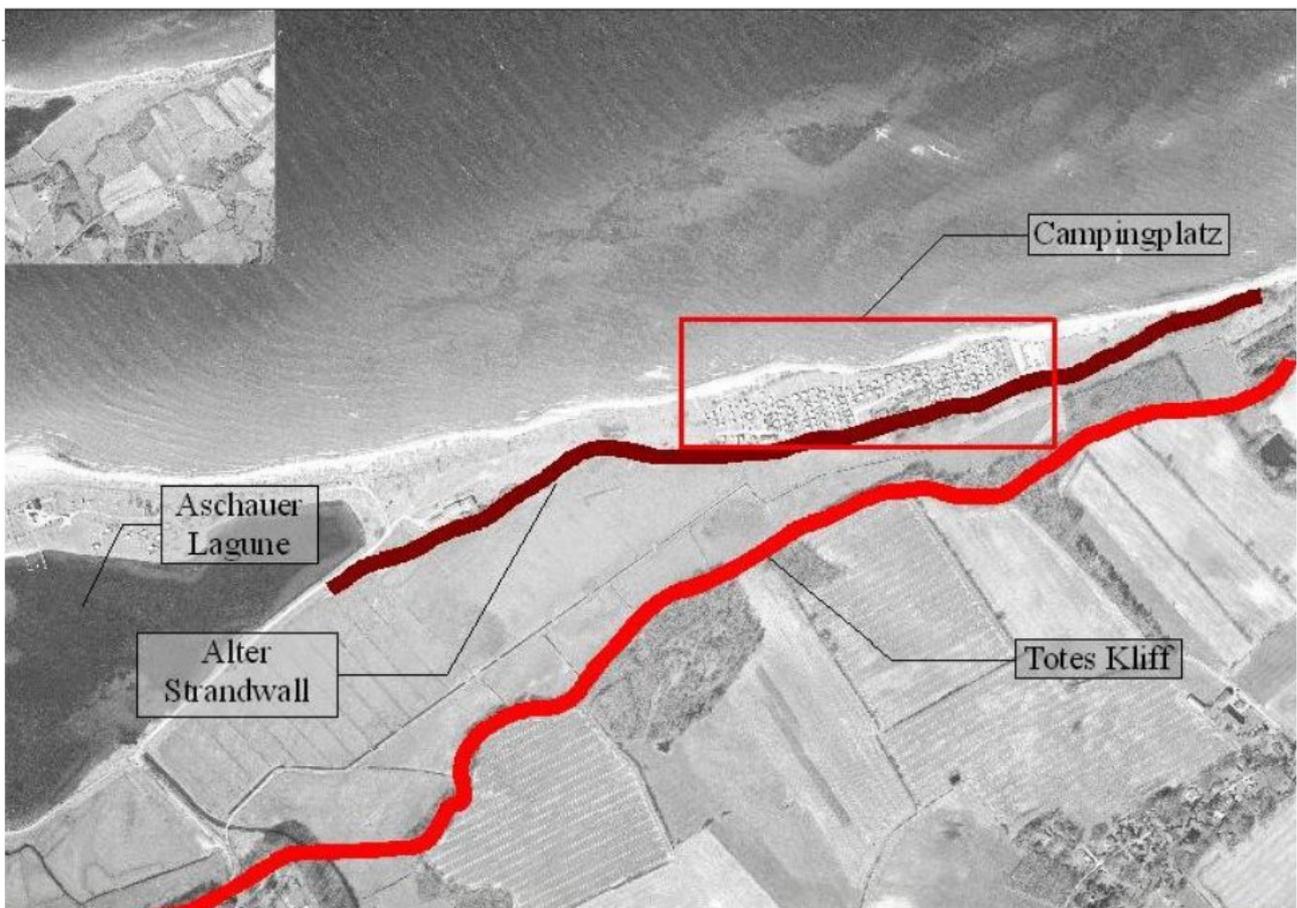
Abbildung 4: Der Strandabschnitt und historische Landschaftstrukturen; Quelle: bearbeitetes Orthophoto

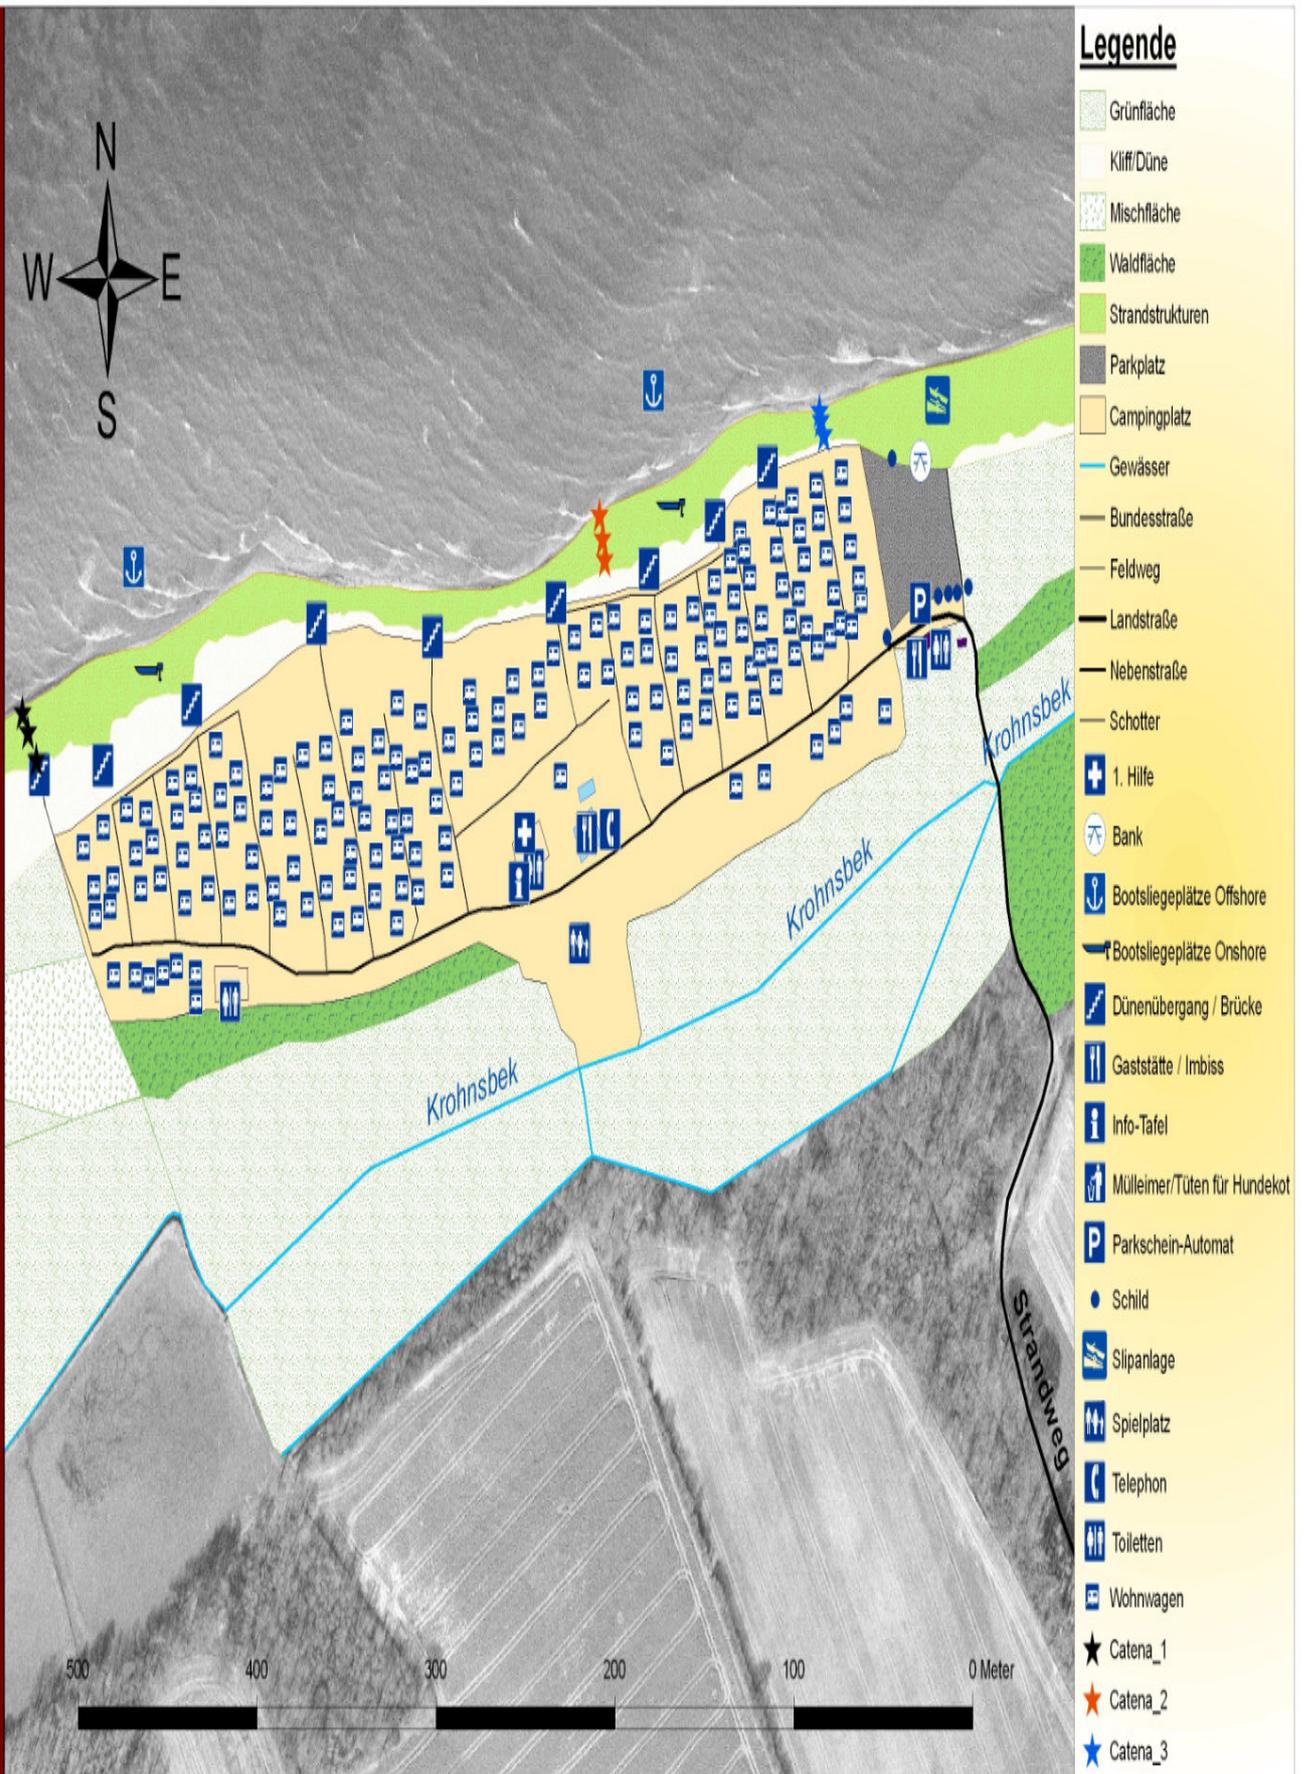
Abbildung 6: GIS-Karte des Strandabschnittes; Quelle: eigene Karte

Die Lage der einzelnen Punkte ist auch der eigenen GIS-Karte (Abb. 4) zu entnehmen.
